40年間悩まされた手すりを取替え、安全と景観を向上

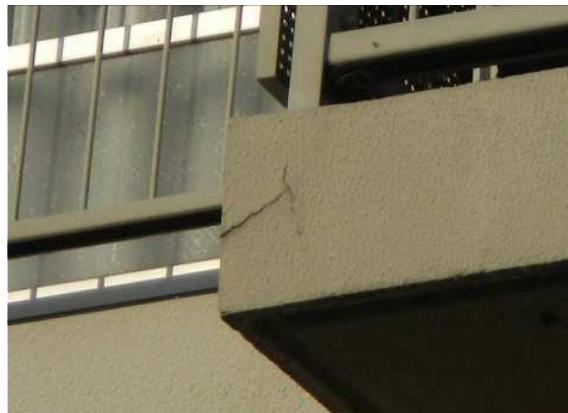
構造的な問題の一つ目は、手すりに使用しているC型チャンネルの鋼材と支柱に使用する角パイプの溶接部から雨水が支柱内に浸入し、支柱の足もとや支柱を固定する金物を腐食させることです。二つ目の問題は、手すりがベランダ2戸分に渡って取付けられており、手すりの接合部の構造は全て溶接処理となっているために手すりの熱膨張と収縮の繰り返しによる力が支柱足もとから直接躯体部分に伝わり、ベランダ鼻先でコンクリートの亀裂が生じ、亀裂から浸入した雨水が手すりを固定している金物を腐食させ、錆の膨張がコンクリートの浮き上がりを引き起こすことです。特にこの問題は、当初は一つ目の問題に起因して支柱や固定する金物が腐食し膨張することにより周辺のコンクリートが割れる現象と誤解されて、もう一つの原因である温度による伸縮に気づくのは築年数が経過してからになりました。

手すりの熱膨張と収縮の繰り返しにより生じたベランダ鼻先の亀裂

築40年頃には3回目の大規模改修工事を迎えることになり、あわせてベランダ手すりの問題についても改善の検討をすることになりました。専門家の助言を受け管理組合が出した結論は、手すりの全面的な取替えでした。取替えに踏み切ったポイントは、①手すり支柱足もとが腐食し、周辺のコンクリートが割れてその補修をしたり、腐食した支柱を部分的に取替えて補強が必要になる範囲が増えていること、②工事後も手すりの熱膨張と収縮の繰り返しによるベランダ鼻先のコンクリートの割れの再

新しい手すりは、手すり部材の接合部が全てボルト処理となっていることや、支柱足もとの固定方法が化学樹脂を使用してアンカー棒を差し込む工法のため、以前の鋼製手すりに比べて支柱足もとの負担が少ないなどの効果が期待されることから、アルミ製手すりが採用されました。また、メーカーの規格品には、手すりや支柱の形状バリエーション、色彩が豊富に用意されており、手すりにはめ込む材料も、格子、ガラス、パネルが選定できることも大きな理由でした。

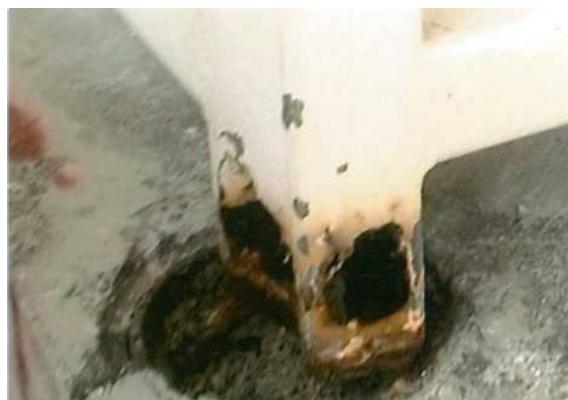
雨水が浸入し腐食した手すり支柱

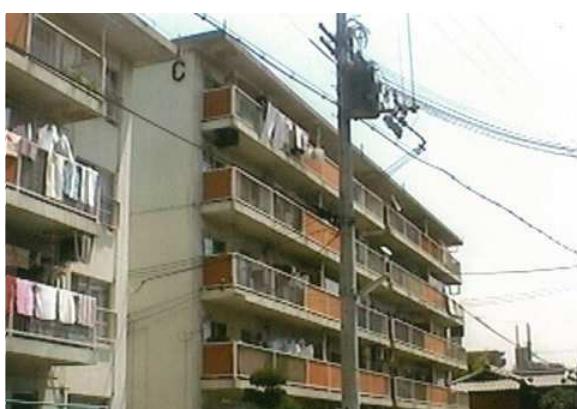
築20年頃のベランダ側の建物の景観

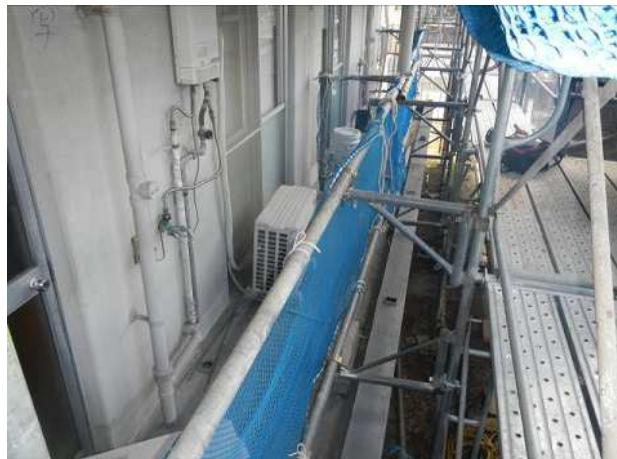
ベランダ手すりを撤去し設置された仮設の手すり

手すりの取替えは大規模改修工事がはじまって、ベランダ周りに足場が組まれると、他の工事に先立って最初に既存の手すりを撤去する工事がはじまります。手すりの撤去工事は、運搬しやすくするために切断したり、撤去した支柱足もとのコンクリートを研り（削り）だして補修したりと鉄粉や粉塵が相当飛散するためにベランダ廻りの壁の塗装や床の防水に着手する前に取り掛かる必要があります。なお、新しい手すりが取付けられるまでの間は危険な状態になりますから仮設の手すりを設けます。今回の事例では、足場から単管（足場のパイプ）をベランダ内部まで持ち出して、上下2本のパイプの間にネットシートを張りました。ネットシートは取り外しが簡単にできるので、ベランダ床の防水等の作業も可能となります。次に手すりの支柱を固定するためのアンカーを差し込む穴をベランダ鼻先のコンクリートにドリルで開けていきます。この作業でも粉塵の発生が多いため手すりの撤去作業に引き続いて進められます。

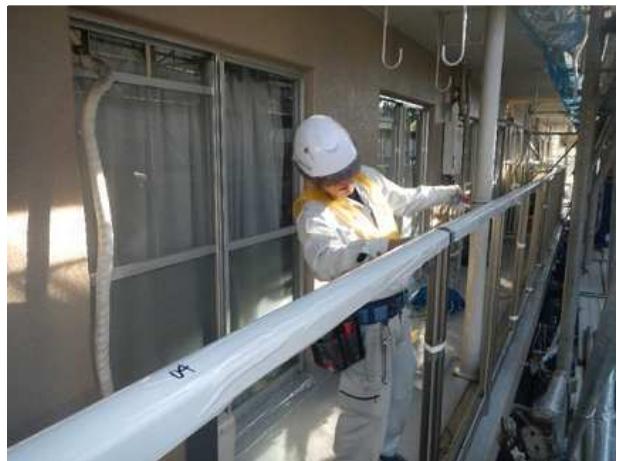
塗装や防水が完了し取り付けられる新しい手すり

そして、塗装、防水の工程が完了すれば、いよいよ現場に新しい手すりの部材が運び込まれて組み立てが始まります。最後はガラスのはめ込みやシーリングの作業をして完了です。足場撤去後の新しい手すりの外観は一新されて予想以上に若返りが図られ、居住者も新しいベランダに大喜びで竣工を迎えることができました。

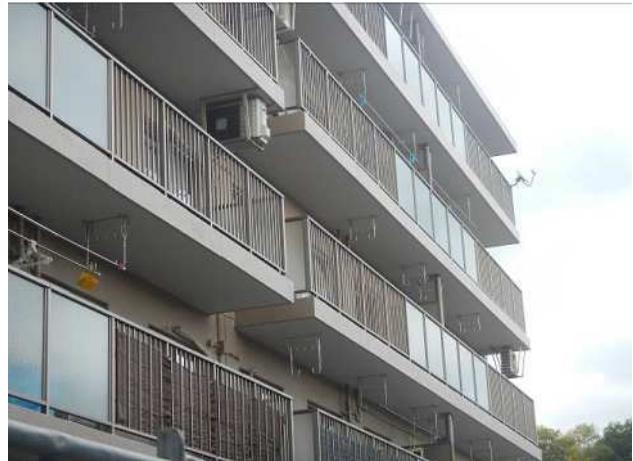
新しい手すりにより一新された外観
