## マンションの手摺り取替え

大阪市内の商業地に建てられたPマンションは、鉄骨鉄筋コンクリート造、地上15階建のマンションです。住戸数は300戸を超えており、入居から約40年を迎えようとしています。このマンションのバルコニー手摺り取替え工事と廊下手摺り改修工事について、これまでの経緯、工法についてのあれこれを説明します。

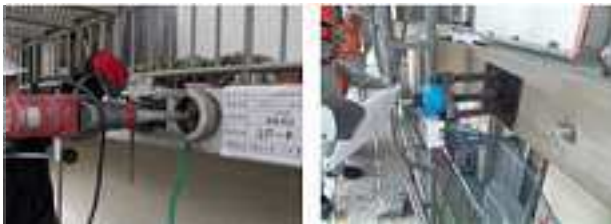
コンクリート強度測定

引張荷重試験

このCベースを製作するにしても、既存のコンクリートにそれなりの強度がなければ、手摺りは取替えできません。手摺りメーカーにより、事前に手摺り鼻先のコンクリートの「あと施工アンカー引張荷重試験」を行い、強度に問題なしとの回答を得ました。そしていくつも詳細な施工図を作成し、管理組合理事会+修繕委員会の承認後、試験品の製作にあたりました。

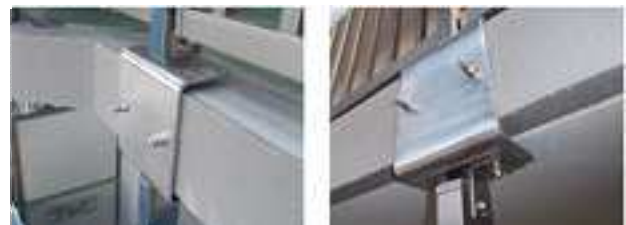
Cベース

このCベースは、ステンレス製で、厚みは9mm、重量は約10kg、特注品です。バルコニー鼻先の側面に固定す

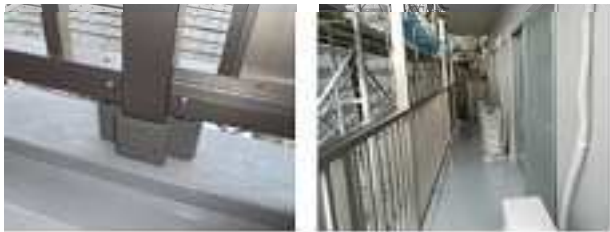
ドライアンカー

上下階を結ぶ強度負担の大きい主要な手摺り支柱は、Cベースで固定していますが、上階と緊結されていない強度負担の少ない通常の手摺りは、工事費を低く抑えることのできる既製品の固定金物（ドライアンカー）を使用しています。このドライアンカーの固定箇所であるバルコニー鼻先の笠木天端と排水溝は、ウレタン塗膜防水を施工しています。この防水材は十分な厚みの確保が必要なので、手順として、ケミカルアンカー打設後、ボルト端部と周囲にウレタン塗膜防水を塗り込んでからドライアンカーで固定しています。バルコニー鼻先（側面）は、防水形複層弾性塗材を塗布しています。この塗材も十分な厚みの確保が必要です。手順として、ケミカルアンカー打設後、防水形複層弾性塗材を塗布し、ボルト周囲から雨水が浸入しないように、止水ゴムパッキンを挟み込み、Cベースを圧着固定しています。
