## 〈 防水改修工事を行った 〉 ④ 〈 漏水が悪化した 〉

### 建物の現状と被害状況

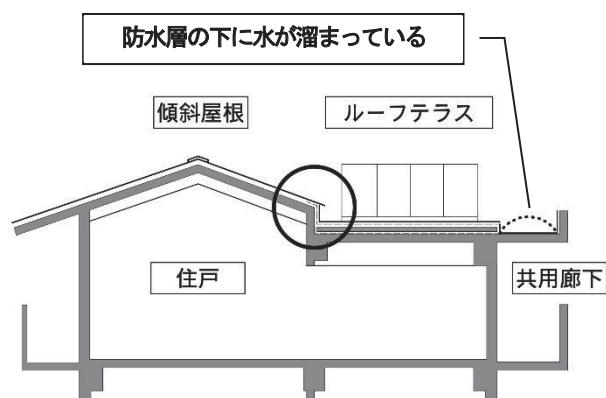
事例に挙げるマンションは、郊外のベッドタウンに建つ築30年のマンションです。漏水が発生している屋根は、アスファルトシングル葺の傾斜屋根と、ルーフテラスが取り合っており、複雑な形状をしています(図1)。

図1 屋根の形状

その作業と並行して、まだ漏水保証期間内であった塩ビシート防水の施工会社に管理組合から連絡を取ってもらい、現状を説明し、漏水の原因箇所と思われる傾斜屋根下部(図1 中央○囲み部分)の防水材を一部除去して、立上がり部分の塩ビシート防水とアスファルトシングル葺きの取合い部分がどうなっているか調査してもらうことができました。

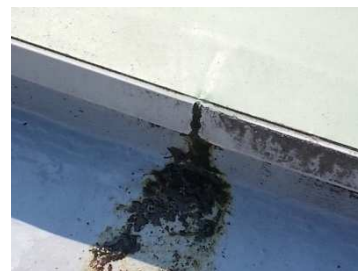
目視調査では、廊下の屋根にあたる部分のウレタン防水が水枕のように膨らみ、ルーフテラスの端部からは常に水がしみ出しているという状況でした(写真1)。

写真1 端部からの水のしみ出し

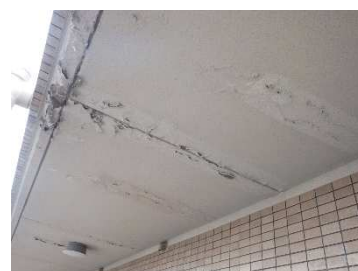
また最上階の廊下の天井塗装は著しく剥がれており、これなら住戸内で漏水があることも納得できる状況です(写真2)。

写真2 廊下の天井塗装

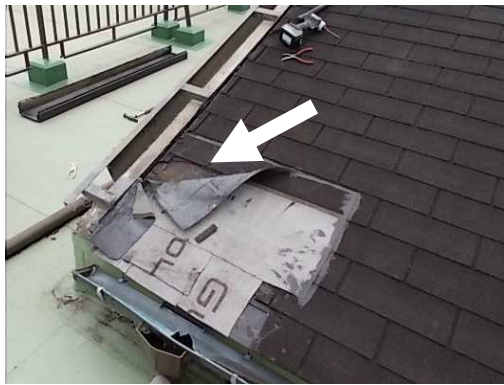
その結果、1回目の大規模改修工事の際に施工したウレタン防水が、新築時の傾斜屋根の防水面と密着しておらず、傾斜屋根を伝ってきた水が、ウレタン防水の下に廻っていることが分かってきました。

これで水の浸入箇所として最も可能性の高い部位が特定できました(写真3 矢印部分)。

この調査結果により、この建物で起こっている漏水は、部分的な現象ではなく、同じ納まりで施工されている全ての箇所、つまり傾斜屋根とルーフテラスが取り合う部分の全てで漏水が起こる可能性があることがわかりました。

写真3 傾斜屋根の浸入箇所 (矢印部分)

- ①傾斜屋根のアスファルトシングル葺は劣化が激しいので全面改修。取合い部分は、既存の劣化した防水層を全て撤去して、新たにウレタン防水を塗布する。
- ②ルーフテラスは、1回目の大規模改修工事の際に施工した防水層より内側に水が廻り込んでいるので、そこまでの防水層を全て撤去して、新たにウレタン防水(通気緩衝工法)にて防水層を設ける。
- ③水枕が発生している廊下屋根部分は、溜まった水を排出し、新たにウレタン防水(通気緩衝工法)にて防水層を設ける。

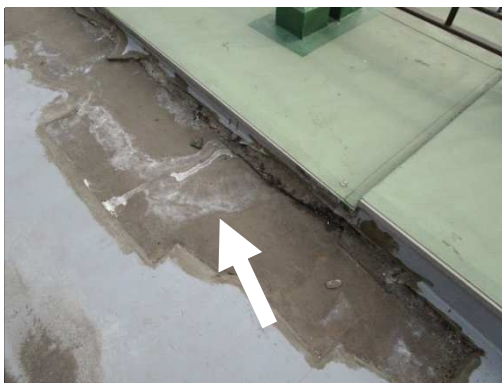
また、廊下屋根部分の防水層を一時撤去した部分で、ルーフテラスの保護コンクリートの下にあるアスファルト防水層のさらに下側から水が流れ出してきました。この状況から、屋根面のコンクリート躯体まで水が廻っていることが分かってきました(写真4 矢印部分)。

写真4 防水層の下から流れ出る水 (矢印部分)

ここまで水が廻っていると、浸入した水が工事期間中に完全に抜けきることは難しく、長い時間をかけて通気層や脱気筒から徐々に抜けていくことを期待するしかありません。
