現在、私がマンションドクター業務を担当しているのは、建物の共有部分や敷地の管理を管理会社など外部に委託せず管理組合が自らおこなう、いわゆる自主管理のマンションです。2011年に大規模修繕工事の設計監理業務の見積依頼があり、数社の中から選定されたのがきっかけです。

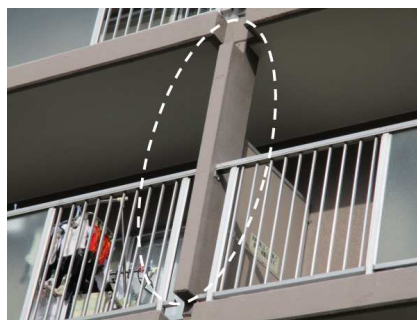
飾り柱

2021年には、ある住戸のバルコニーの「飾り柱」のひび割れ等の劣化現象を見てもらいたいと管理組合から連絡を受けました。同様の劣化が他の住戸にも見られないか調査し、早急に修繕する必要があるのか、それとも2024年に予定している大規模修繕工事まで修繕をしなくて良いのか判断して欲しいとの依頼でした。「飾り柱」とは、バルコニーに設置されているアルミ手摺端部の隣住戸との境目に取り付けられている柱のことです。一見、鉄筋コンクリート造の構造体のように見えますが、GRC製(※)で、構造体ではありません。上下階のバルコニー床と柱内部の支持金物で接続されていて、地震等の影響によりひび割れが発生しやすい構造になっています。前回の大規模修繕工事に先がけて実施した調査診断時にも、曝裂や地震等の影響と思われるひび割れが多く認められ、ひび割れから雨水が浸入して塗膜が膨れている箇所もあったため、脆弱部を大規模修繕工事時に除去して、下地修繕をおこない、表面にガラスクロス巻いて補強をしていました。

まずは現地に赴き、当該住戸の飾り柱のひび割れと天井からの漏水状況を確認しました。外部から全住戸の飾り柱の目視調査を実施したところ、一部の住戸の飾り柱でひび割れが大きい箇所や曝裂が見受けられました。早急に修繕して欲しいという居住者の要望もあったため、修繕工事の見積も徴収しましたが、管理組合に対して今すぐに修繕しなくても特に大きな問題はないとアドバイスし、協議の結果、最終的には次回の大規模修繕工事に合わせて修繕することに決まりました。
