事例紹介～防水の改修～

【事例1】

【事例2】

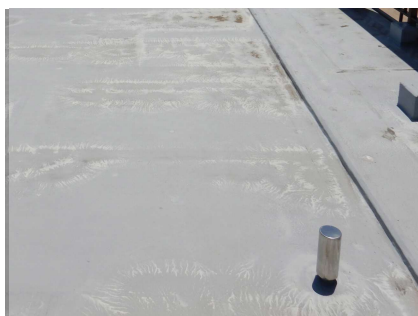
フバルコニーの防水については、部分的に不具合が発生しており、現時点では漏水等の事故は発生していませんが、各部の納まりに不具合があった

押えコンクリートと露出防備の取合部分

ので要経過観察としました。

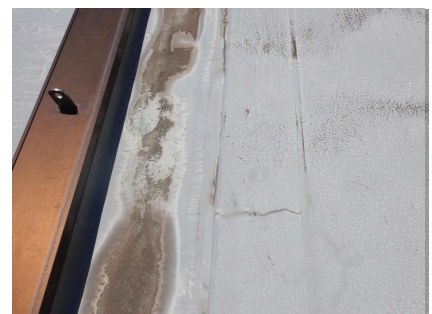
露出防水の絶縁工法部分の納まりも、私が知る一般的ななものとは違いました。立ち上り部分とそれに連続した排水溝は絶縁工法でなくアスファルト防水を撤去して、ウレタン防水密着工法になるのですが、ルーフバルコニー（押えコンクリート）部分と側溝（アスファルト露出防水）が近い部分では、その境目が判然とせず下地の撤去も不十分と思われる状態で、

押えコンクリート部分と溝内の水溜り

排水溝内の不陸や水溜りが散見されました。

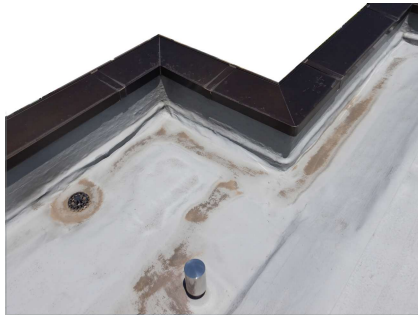
また、脱気筒内部を懐中電灯で照らすと光が反射することから、水分が残った状態であるとうかがえました。

ドレイン近くの脱気筒と溝内の水溜り

このことから、水下側にある脱気筒がうまく機能せず内部で結露していると推測されました。

ドレインは塩ビ製の改修ドレインが採用されており、状況からすると、この部分まで絶縁工法が採用されていると判断できます。パラペット立ち上り下部にある不陸はアスファルト防水撤去部分と存置部分の段差であり、防水層としての納まりのまずさが残った部分です。このドレインにも問題があり、新築時は75φあった直径が40φ程度に小口径化されてしまっていて、大雨時の排水不良に加えて、清掃のしづらい屋上部分でゴミの堆積による排水不良を引き起こすという二重の問題を孕んでいます。

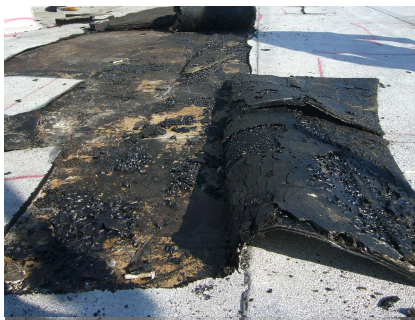
密着不良のアスファルトルーフィング

屋上防水の部分補修を始め、不良部分を切開してみると、アスファルトルーフィングが屋根スラブ（コンクリート）に密着しておらず、接着部分がまだらであるために、膨れている部分だけでなく接着部分も連続して剥がれてしまう状態でした。直下の住戸に漏水する危険があるので、仮防水が可能な範囲で撤去作業を止めたのですが、翌日には仮防水を残した防水側から水が流出しており、防水層の下部に水分が残っていることがわかりました。数日間あけて、水の流出が止まってから新規のアスファルト防水で工事を完了しました。

この事例の原因は、新築時の施工管理不足です。おそらく、屋上までコンクリート工事が完成した後、防水施工まで雨が降ったのでしょう。その後、降雨によって水を含んだコンクリートの乾燥を待たずに防水施工をしたために、アスファルトルーフィングの密着不良が起こり、さらにコンクリート内部から水分が蒸発されたことにより発生した不具合であると推測します。今年で改修工事完成10年を迎えましたが、幸いにも下階への漏水が発生したとの報告は受けていません。
