長年悩まされ続けた地下駐車場の漏水を改善

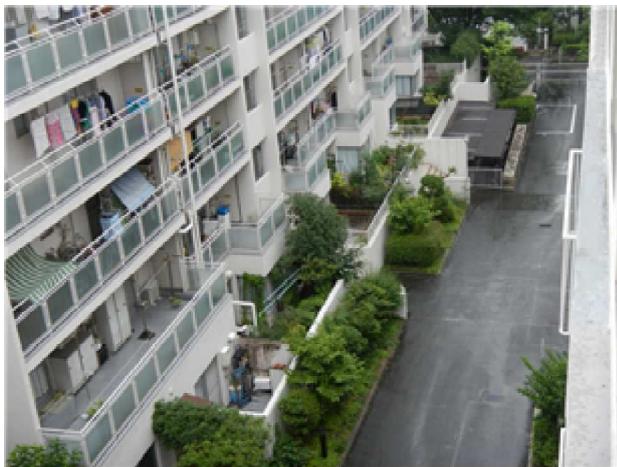
長い年月をかけ育った専用庭と共用部分の植栽

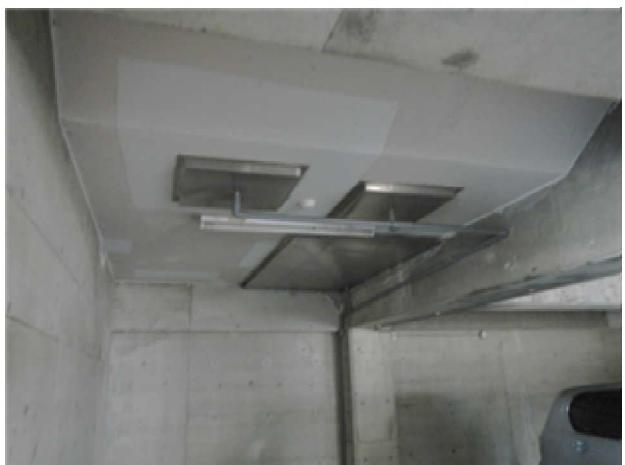
漏水が多発する駐車場の天井

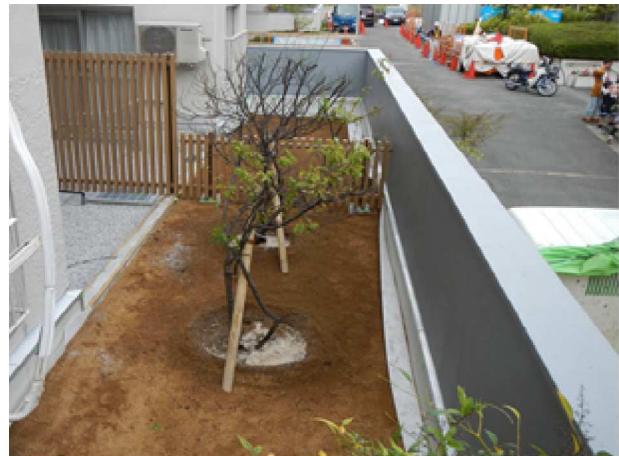
改修後の専用庭

新しい防水層は、旧防水層を全面的に撤去し、亀裂追随性能や耐久性能が高い自閉樹脂系塗膜防水を専用庭底部からテラス土間やコンクリート打ち放し塀全体に連続して施し、これまでの防水とは違う、建物部分と庭部分が一体となる防水層にしています。

木の根の侵入や使用者の不注意による専用庭の防水層の損傷を防ぐために、コンクリート、耐根シートにより保護し、防水立ち上がりにはセメント板を張っています。

散水栓、テラス部分の間仕切り壁の取替え、隣の庭とのフェンスも新しくしています。既にほとんどが生垣や木柵などに改造されている古いフェンスは、アルミ製の柵に取替えました。テラス部分は隣戸の窓から視線を遮るように高い柵、庭部分はコミュニケーションが図れるよう低い柵と、二種類の高さの柵を組み合わせて設置しました（写真）。

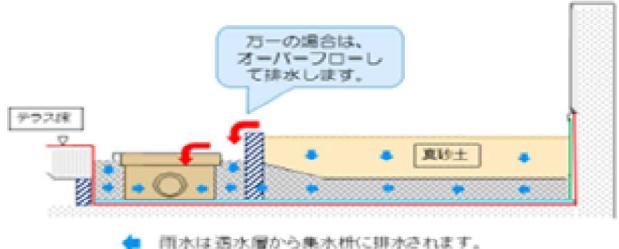
専用庭の排水

これまでの専用庭の排水性能を改善するために、テラス側は砂利敷きとし、透水型の雨水枠や排水パイプを設けています。将来、砂利層の目詰まりなどによって排水能力が低下した状態でゲリラ豪雨があっても、雨水枠にオーバーフローするようにしています。また、テラス側の砂利敷きの範囲に排水設備を設置しているので設備全体の取替えや維持管理も簡単です。
