## ベランダ排水口まわりの不具合を一挙に改善

今回は、ベランダをはじめ、廊下、屋上などに設置されている排水口まわりで増える故障や不具合を改善するために、築 40 年目で全面的に樋や排水金物を取り替えた事例について紹介してみたいと思います。

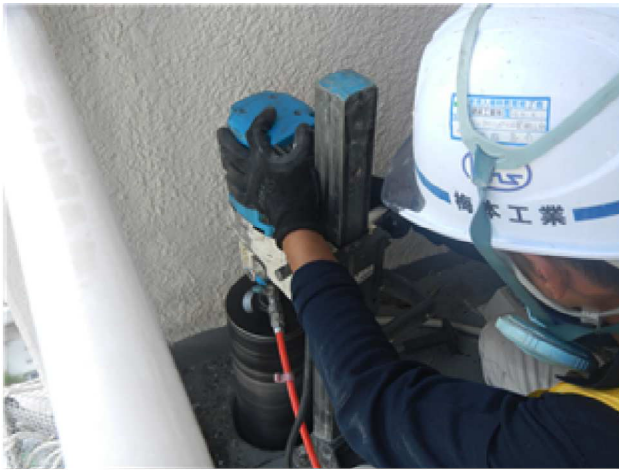
ダイヤモンドカッターを使用し排水金物を撤去

排水金物の撤去には、施工中の振動、騒音、粉塵などの生活への負担が少なくなるようにダイヤモンドカッターを使用して、排水金物の直径の大きいリング部分と小さい桁部分に分けて作業していきます。なお、ダイヤモンドカッターで穴をあけるときは、水を使用するために、撤去する排水金物の階下天井には泥水を受ける専用のバケツを装着します。

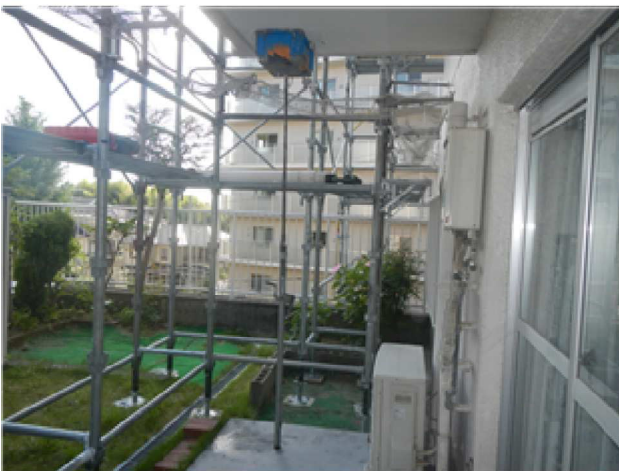
ダイヤモンドカッターの排水をバケットで受ける

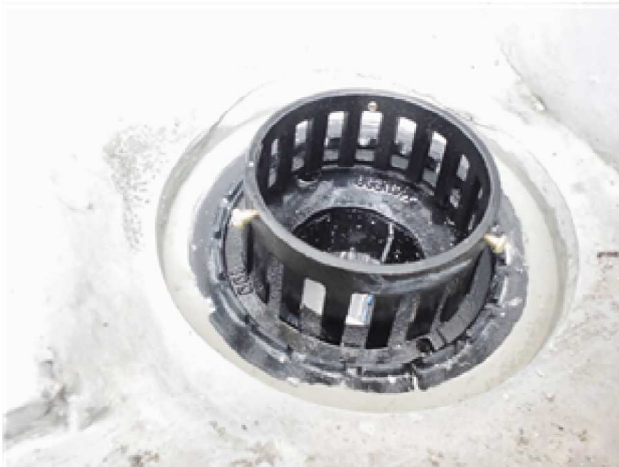
新しい排水金物の設置完了

排水金物は、溝の勾配改修のために、以前の高さより2cm低く取付けを行います。取付け後、床との隙間は無収縮モルタルを充填します。また、溝との水仕舞いを良くするために排水金物周りには目地を設けシール材を充填します。
