ベランダの樋を増設し排水を改善！

3. ベランダに樋を増設し排水を改善

4. 樋増設工事の施工現場

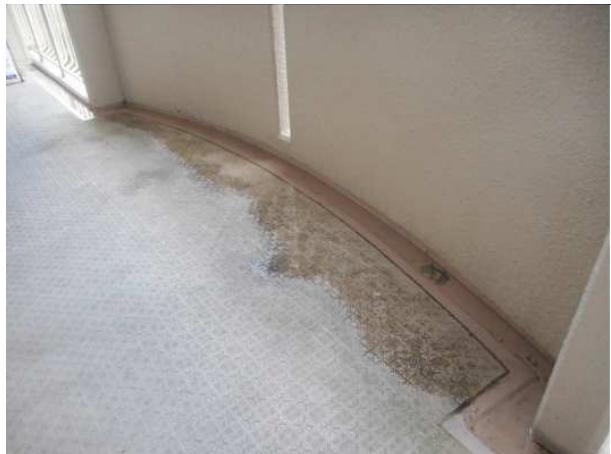
いつまでも捌けないベランダ溝の水たまり

これから紹介する事例は、ベランダ溝の排水を改善するために、各ベランダに新しく樋を増設する工事を長期修繕計画に盛り込み、大規模改修工事で見事に実現したマンションです。このマンションでは、一回の大規模改修工事でベランダ溝を防水したことによって、溝中央部で 5～10mm 程度の水が滞留するようになってしまいました。それまではコンクリートに水が浸透していたために、新築時からあった溝の勾配不良に気づかなかつたのです。防水改修工事後は、篠で掃かないといけなくなっていました。ベランダの排水口は、先に述べ

た隣のベランダと共に用するタイプで、水が溜まる部分の溝の高さと排水口の高さがほぼ変わらないために、溝の勾配を改修するだけでは改善できない状態でした。そこで全戸で、水が溜まりやすいベランダ中央部に排水口と樋を設けることを計画し、工事を実施することになりました。

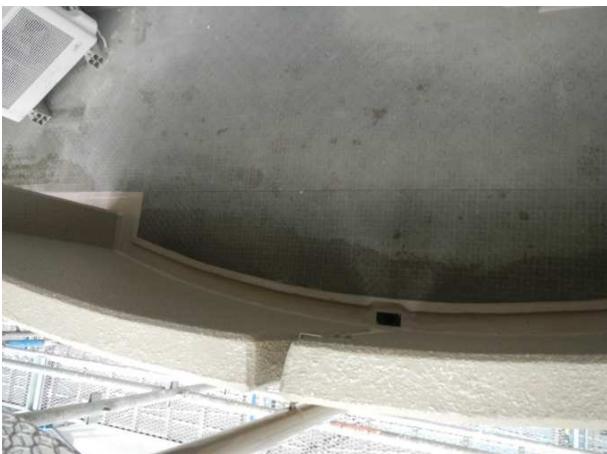
ベランダ溝の中央に増設された排水金物

施工上、特に工夫が求められたのは、床コンクリート内部にある鉄筋を切断しないようにすることでした。ベランダごとにレントゲンによって鉄筋の位置を確認しながら取付位置を決定し、ベランダ外側に取り付けた豎樋に放流させる方法が採されました。

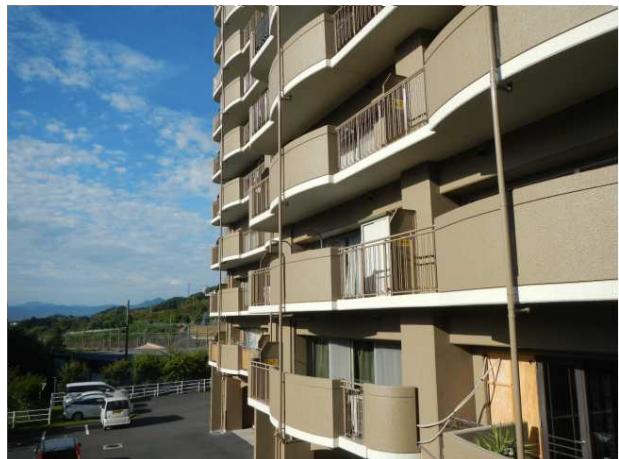
ベランダの中央に増設された樋へ排水

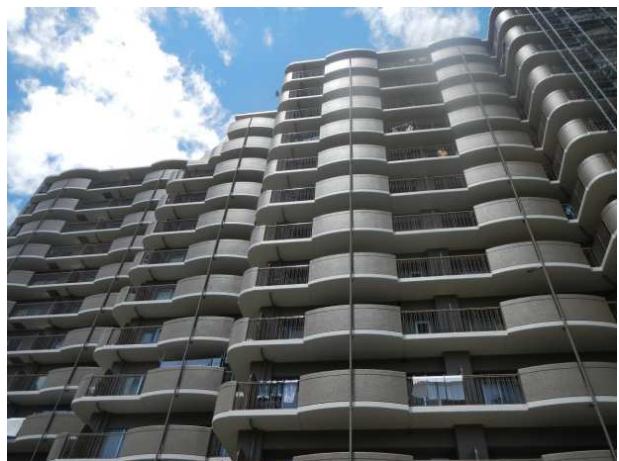
増設された樋が連続するマンションの景観

工事後はベランダ溝の水たまりは概ね改善され、雨天の後に簾で掃く作業から解放された住民の皆さんからは好評を得ました。また設計段階では、景観上、全てのベランダ中央部に外付け樋を増設することへの抵抗が少なからずありましたが、結果的に、増設した樋はマンションの外観に溶け込み、景観にリズム感を与えるものとなりました。管理組合の皆さんも工事が完成するまでは半信半疑の思いもあったかと察しますが、マンションに永く快適に住もうために新築時の不具合を諦めず改善しようという一念なしには実現しなかった数少ない事例だと思います。
