## コンクリート打ち放し仕上げの改修

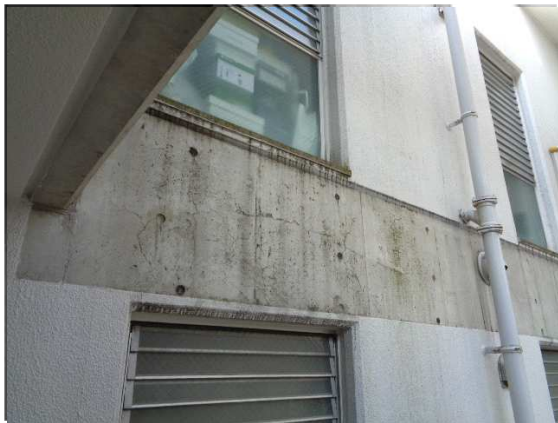
その改修を行ったマンションは関西の著名な建築家が設計したデザイナーズマンションで、外観は壁の部分が塗装仕様、梁の部分がコンクリート打ち放し仕上げに区分けしたコンビネーションになっており、5階最上階の外壁にはカラーベスト貼の上に淡いグレーと白の横ストライプ柄の塗装を施し、一般的なマンションと違った雰囲気を出しています。しかし、新築時から30数年、前回の大規模修繕工事から10数年が経過し、前回修繕工事でフッ素樹脂クリヤー塗装を施したコンクリート打ち放し面は塗料の下に汚れが黒くしみ込み、ひび割れ・曝裂等の劣化も現れて、見栄えが良くない状態になっていました。

工事前コンクリート打放面の劣化と汚染

そこで、設計段階でコンクリート打ち放し面の塗装について管理組合と協議を行い、中性化を抑制し、ひび割れ・曝裂等の修繕部分が目立たないようにし、かつコンクリート打ち放しの質感を残す方法を検討することになりました。前回の大規模修繕工事で採用したフッ素樹脂クリヤー塗装では、既存のしみ込んだ汚れや修繕跡が目立ってしまいます。協議の結果、コンクリート打ち放し面を雨水などの浸入による劣化・中性化から保護するための造膜浸透性の水性無機高分子系吸水防止剤と、コンクリートの素地感・素材感を損なわずに表面の「肌合い」や「風合い」を自然なかたちで再現できる色斑調整材を組み合わせたコンクリート打ち放し調塗装で進めることにしました。しかし、塗装後の仕上がり状況がわからないため、同じ仕様のコンクリート打ち放し調塗装で大規模修繕工事を行った近隣のマンションを、その管理組合の了解を得て見学し、仕上感や全体的な雰囲気を確認した上で塗装仕様を決定しました。

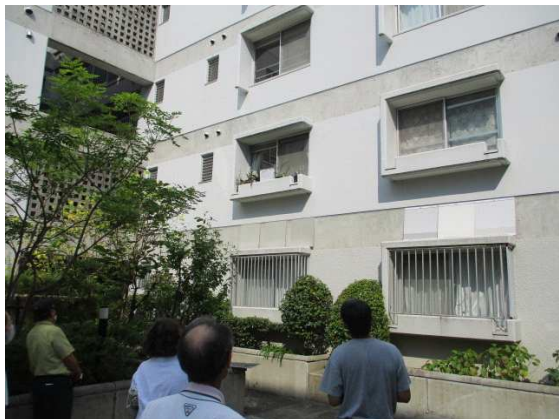
工事が始まると、修繕委員会でコンクリート打ち放し調塗装の色決めを行いました。コンクリート打ち放しは、どれも同じ色ではなく微妙に違います。サンプルを3色準備し、既存外壁に並べて慎重に色を決定しました。

サンプルを掲示し外壁色選定協議

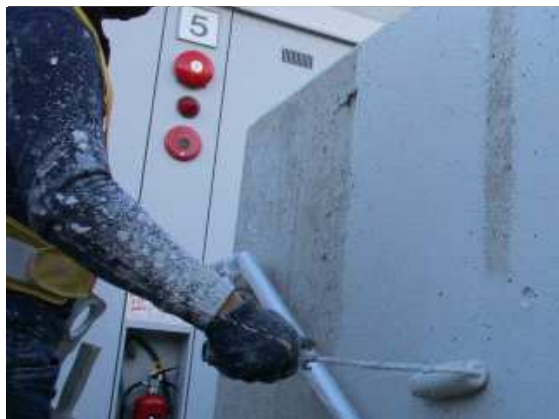
コンクリート打ち放し調塗装の施工は、まずコンクリート表面の曝裂や欠損、浮き等を修繕し、ジャンカや巣穴等の大きな穴を埋めます。次に既存コンクリート打ち放し面に塗料の付着力を高めるプライマーを塗ります。そしてコンクリートを保護する疎水剤をぬり、修繕跡等が目立たないようにするグレー色の色斑調整材塗料を塗布します。その後、凹凸のあるスポンジに塗料を含ませ、壁面をたたいて濃淡のパターンを付けていきます。この微妙な濃淡模様で、コンクリート打ち放しとほとんど変わらない質感になります。最後にトップコートの疎水剤を塗布して完成です。

色斑調整材塗料を塗布

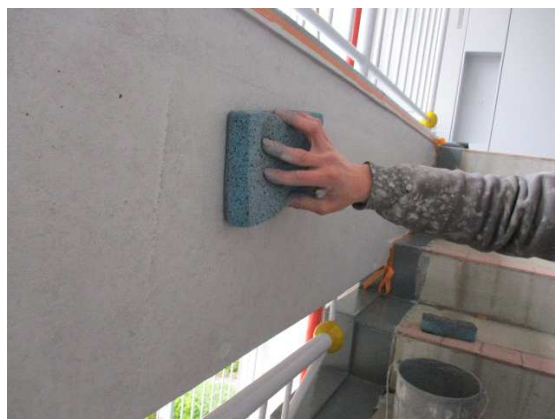
この塗装工程の重要なポイントは、スポンジによるパターン付けです。熟練した作業員が丁寧に行います。現場では作業員が変わるとパターンも変わるので、パターン付けの作業は一人の作業員が一貫して担当しました。

スポンジによるパターン付け

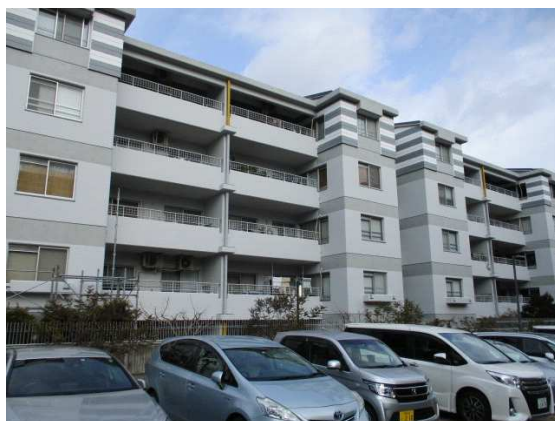
外壁塗装工事完了

建物全体の塗装が仕上がり足場を解体してみると、工事前の汚染された外観に比べて、白く輝いて見違えるような外観が現れました。今回ほど、外壁の仕様や色決めに時間をかけ協議した事はありません。この作業に携わった修繕委員会の方々の、努力と熱意が感じ取られました。  
(主任専門委員 塩田悦司)
