## 事例紹介～タイルクリア塗装の剥離～

今回紹介する事例は、剥離してしまったタイルクリア塗装への対応です。最近あまり使用されているのを見ませんが、まれにタイル面に塗布したクリア塗装が剥がれてしまっている事例に対応することがあります。

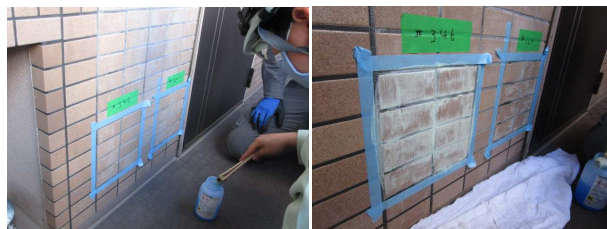
次に2種類の剥離剤を用意してテスト施工を行いました。剥離剤を塗布し、タイルクリア塗料を浮かしていきます。決められた放置時間の後、薬剤を拭き取って状態を確認しました。

テスト施工の状況

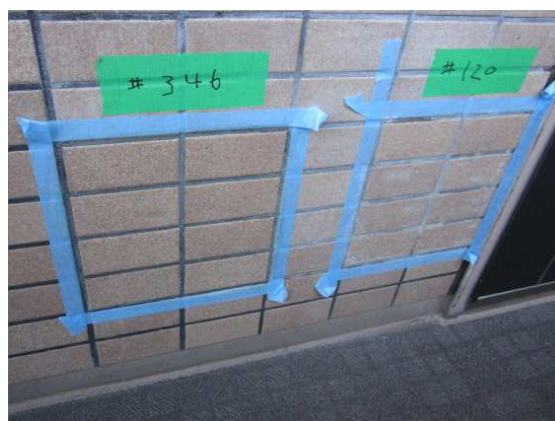
結果は、剥離剤で塗膜を浮かすことはできましたが、試験を行った全ての場所で、一度で均一に塗膜を剥がすことはできませんでした。

各所テスト施工の結果

上の写真を見ると分かりますが、右側は除去できずに白い膜が残っていることが分かります。また同じ剥離剤を用いても、劣化状態によっては均一に除去できる箇所とできない箇所があることも分かってきました。

タイルクリア材には艶がありますから、均一に剥がせなければ、タイル面は艶のある所と剥離したところでムラとなってしまいます。

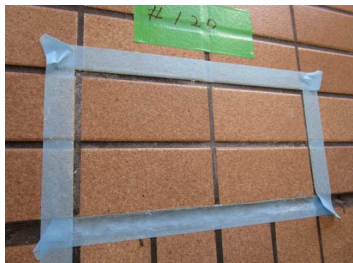
比較的均一に除去できた例

今回は、施工者にもいろんなアイデアを出してもらって、試験施工を重ねた結果、最も簡単で作業効率が良かった方法は、スポンジ状の柔らかい研磨材で表面を撫でるという方法でした。この方法で除去し、美観的に問題がある範囲だけに、部分的に剥離剤を併用するという事にしました。

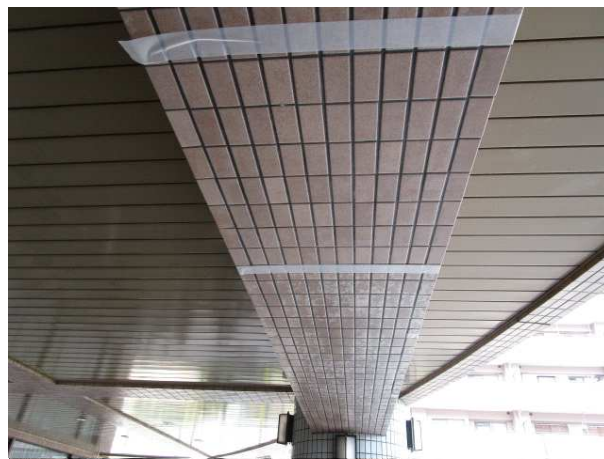
スポンジ状の研磨材を用いた施工例  
(奥の方が施工前、手前が施工後)
