見過ごしていませんか？マンション住民の間違った共用部分の使用あるある

今回は、マンションドクターが見た、住民の方の間違った共用部分の使用について紹介してみたいと思います。バルコニーや専用庭、メーターボックス・給湯器置場まわりは、共用部分ではありますが、専用使用者の通常の使用を可としつつ、日常的に適切な維持管理を行うことが求められる部分です。しかし日頃は目につきにくい部分ですので、管理組合による管理が行き届かない部分です。大規模改修工事の準備のための調査診断などで、これらの部分に生じている問題が発覚することがままあります。

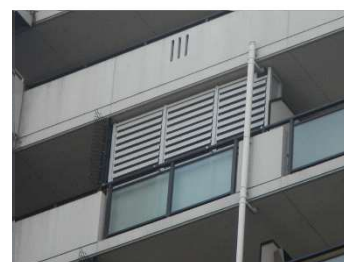
日射や視線を遮るために、手すり上部に簾などを付けている光景をよく目にします。簾程度ならまだよいのですが、これが行き過ぎ、簡単には取り外せないスクリーン等の固定物を設置している住戸があります。マンションのバルコニーには、防災上の観点から開放性が求められています。このような状態では、火災時の排煙や避難行動などに問題が生じます。また、簡単に撤去できないものでも、台風時には飛散するなどの危険もあります。

バルコニーを塞ぐ鋼製スクリーン

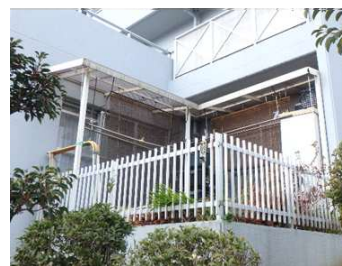
「専用庭一面に設けられたウッドデッキ」、「観葉植物が溢れる大きな温室」、「バルコニーの軒に大きく張り出した藤棚」、「ゴルフ練習のための防球ネット」など、趣味が高じていろいろな物が専用庭に造られます。普段は問題になりにくいのですが、大規模改修工事で足場を組むとなると、これらが障害物となり、問題となります。「自分では撤去できないので施工会社に撤去してもらってほしい。」、「工事

専用庭一面に設けられた庇

中、撤去しないで済むように足場を工夫して組んでほしい」等々、この時点で、「庭やバルコニーは専用使用しているだけで、専有部分ではなく共用部分である」という感覚がなくなっています。設置物は必ず工事の時には撤去するというのを、使用細則などに明記しておくのが良いのかもしれませんが。

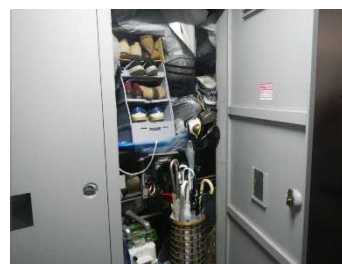
メーターボックスや給湯器置き場を、収納スペースやゴミ置場として使用しているために、メーターの検針や設備の点検に支障を来たす住戸があります。メーターボックスの中に造り付けの棚を設け、どこから見ても物置にしか見えないようになってしまっている事例もあり、設備改修工事の際には強制的に撤去を求められます。メーターボックスや給湯器置き場は、設備の設置を目的とする純然たる共用部分で、バルコニーのような専用使用权は居住者にはありません。収納物が配管に無理な負荷をかけ、漏水した事例もあります。給湯器置き場に至っては、火気を使用しているわけですから、可燃物を収納することなどもっての外です。

物入れ代わりになっている
メーターボックス
